COMUNE DI
BRENTINO BELLUNO
PROVINCIA DI VERONA

P.E.B.A.

SCHEDATURA DELLO STATO ATTUALE: EDIFICI

**SCHEDA
RILIEVO
EDIFICI**

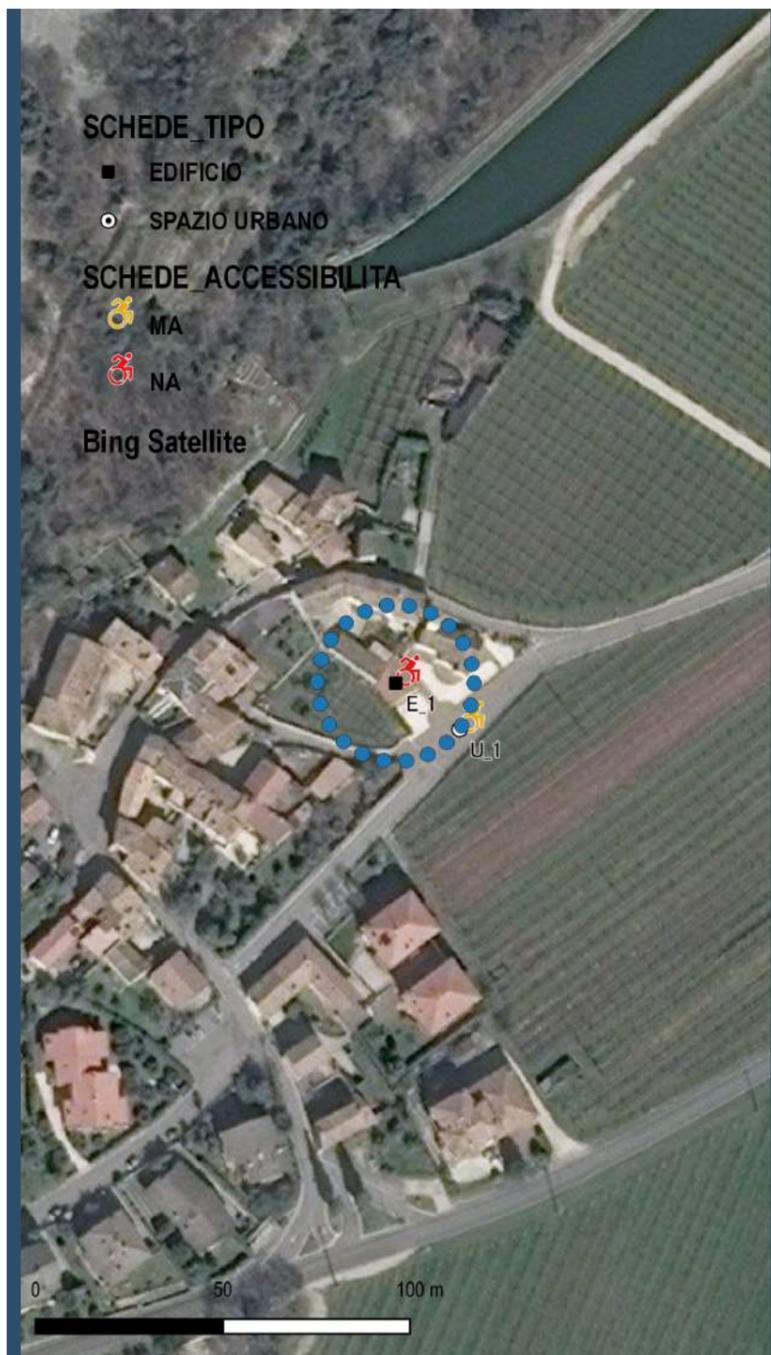
CENTRO CIVICO DI PREABOCCO

NA

la soglia di ingresso è più di 2 cm, c'è inoltre la presenza di un traverso orizzontale del Serramento di circa 3 cm

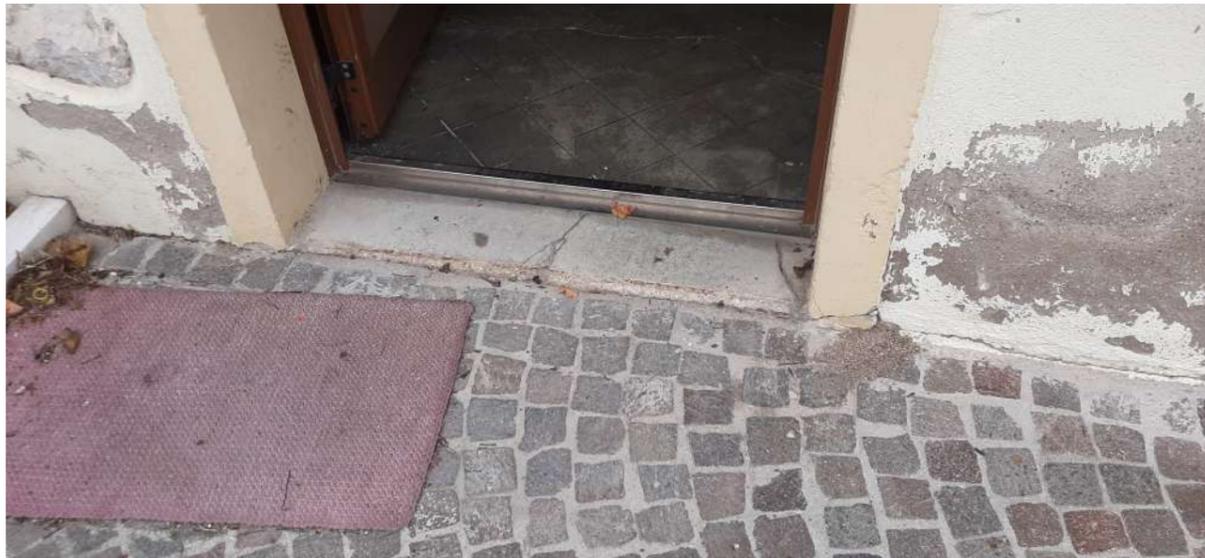
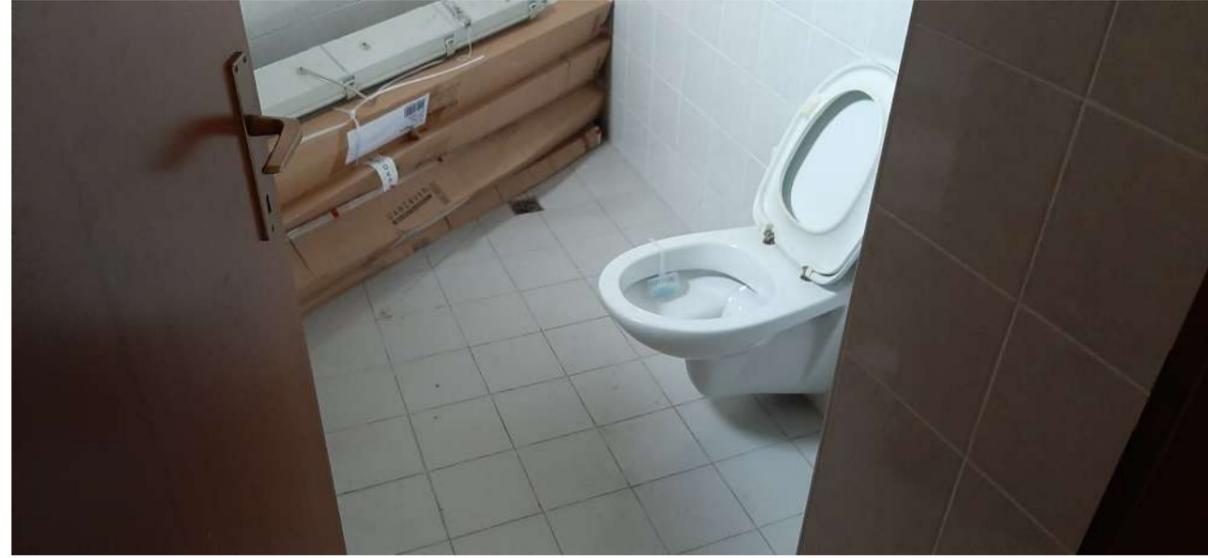
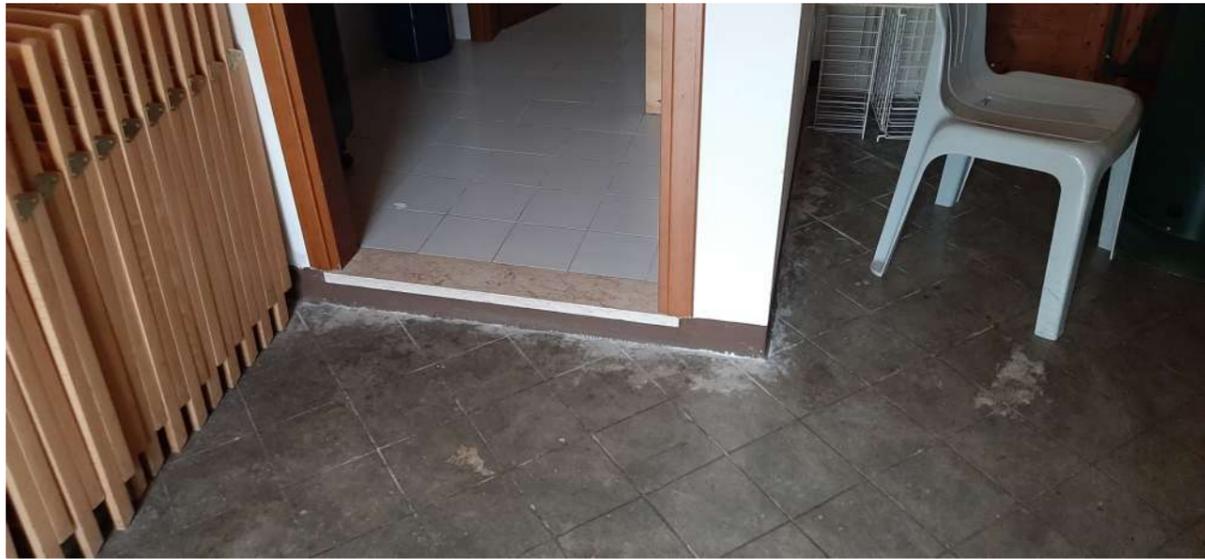
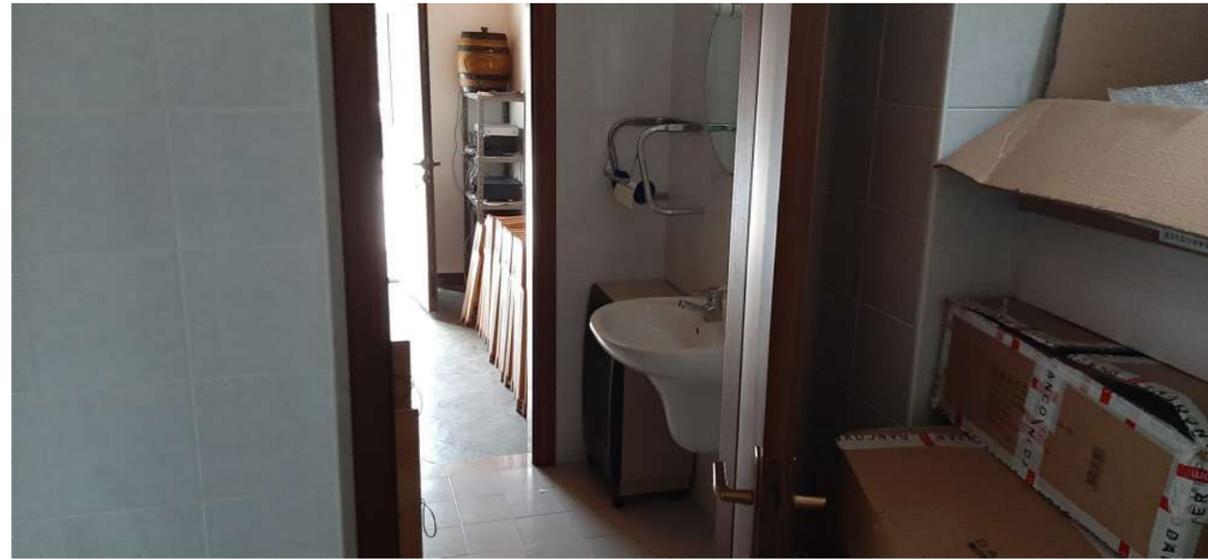
Il bagno attualmente non ha le dotazioni necessarie però potrebbe essere trasformato. Il problema maggiore è costituito da una soglia di circa 12 cm per entrare nel bagno stesso.

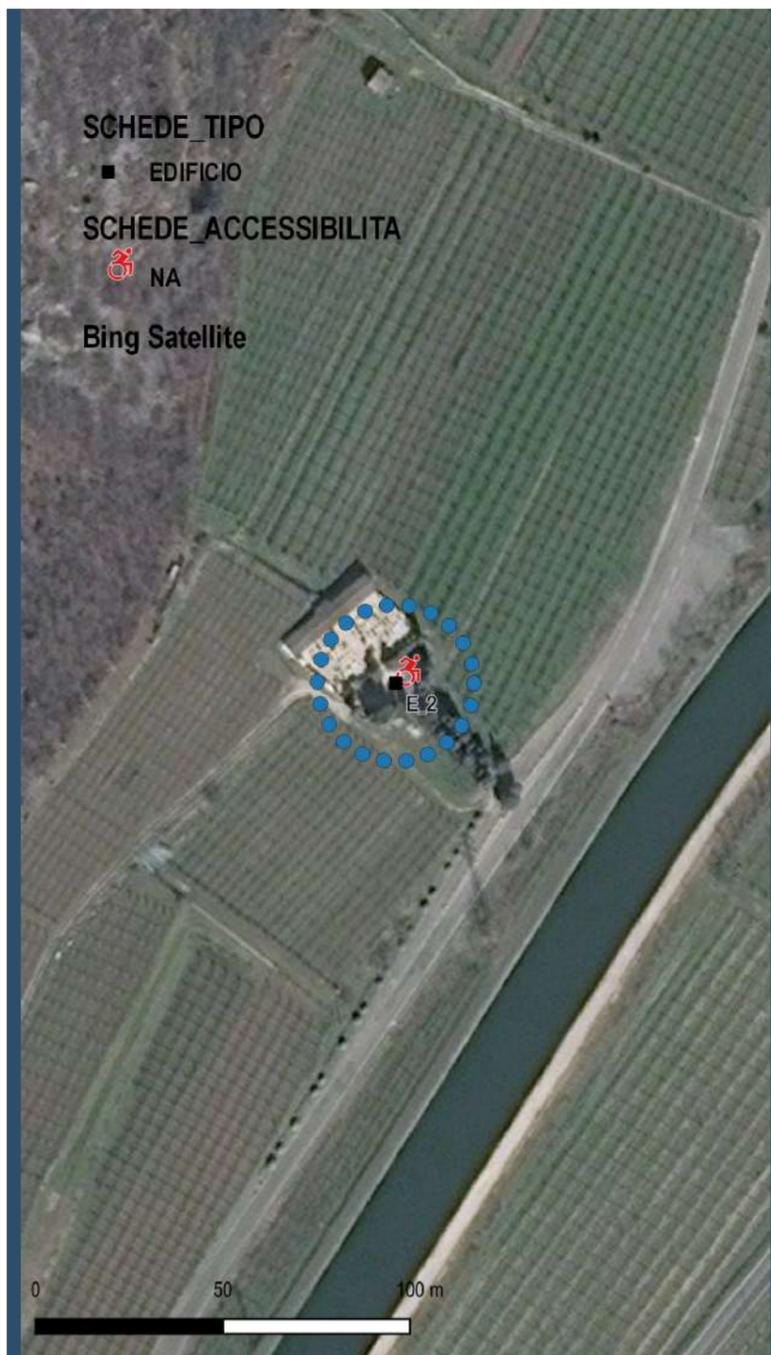
CIMITERO DI BRENTINO

NA

Le aree più prossime all'ingresso non presentano allo stato attuale condizioni adeguate.

Ci sono gradini per arrivare al cancello e sulla soglia. Il fondo calpestabile non è adeguato per carrozzine ed utenti con difficoltà deambulatorie.

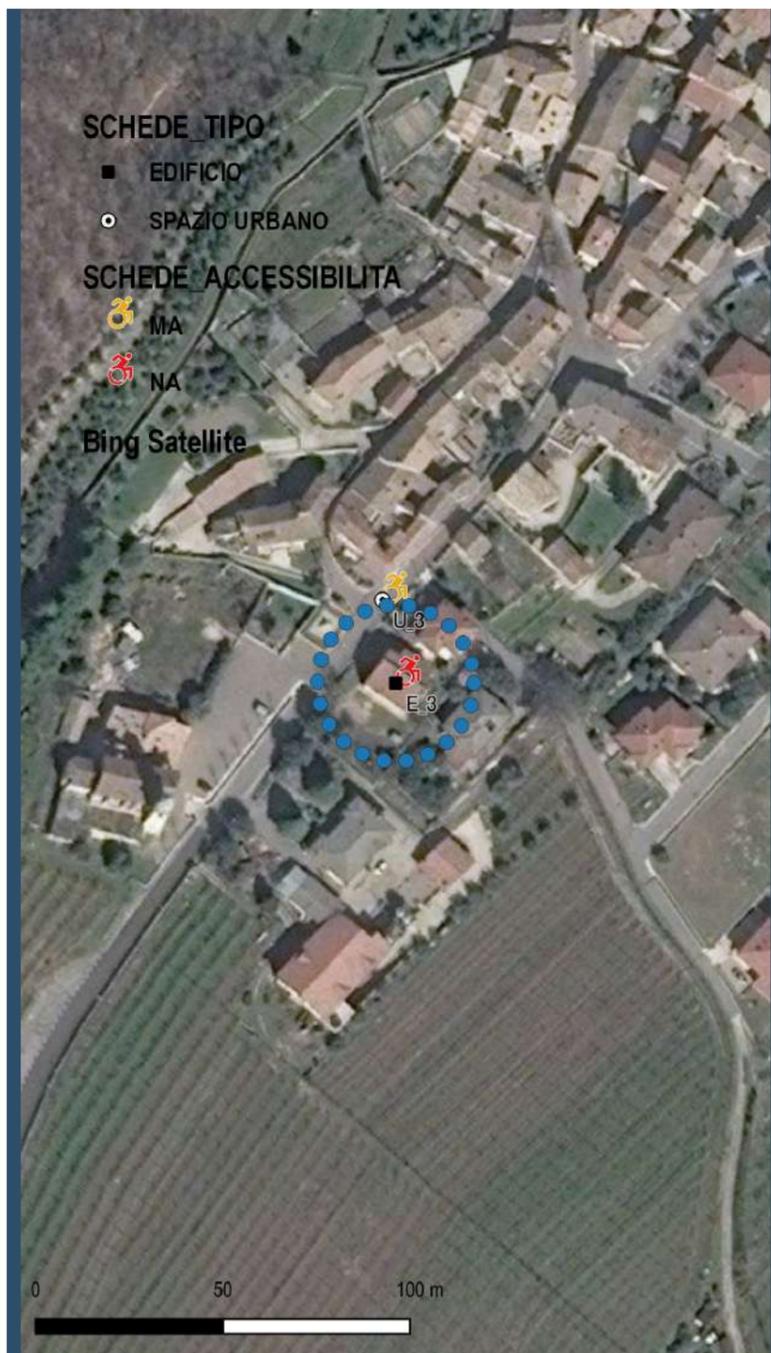
AMBULATORIO E SALA CIVICA DI BRENTINO

NA

Si consiglia di valutare la realizzazione di una rampa di accesso alla porta principale.

Il traverso sulla soglia della porta di ingresso dovrà essere attenuato per diventare valicabile.

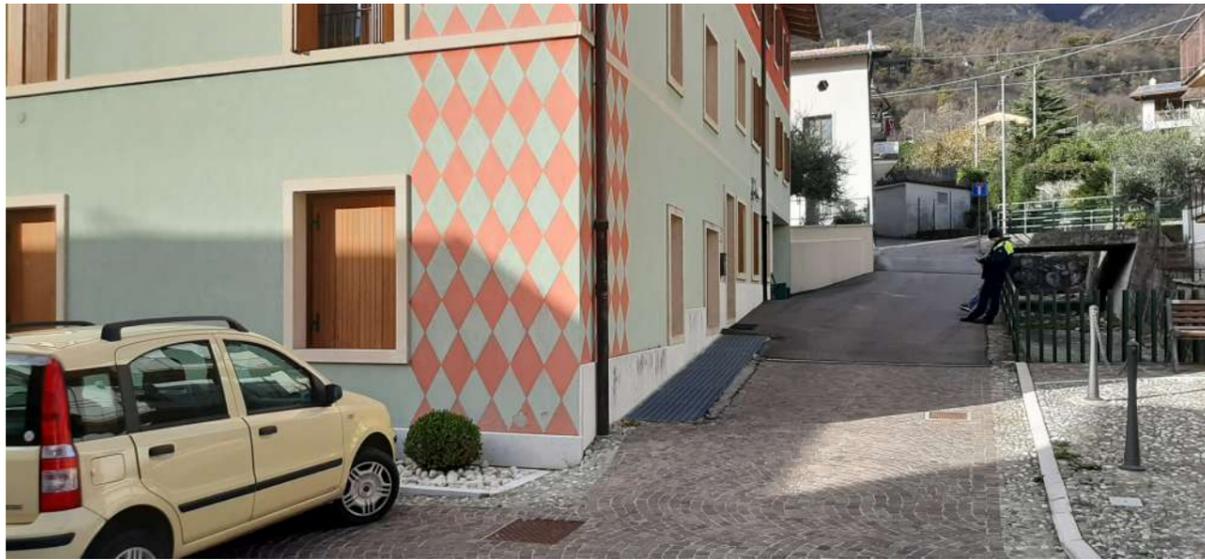
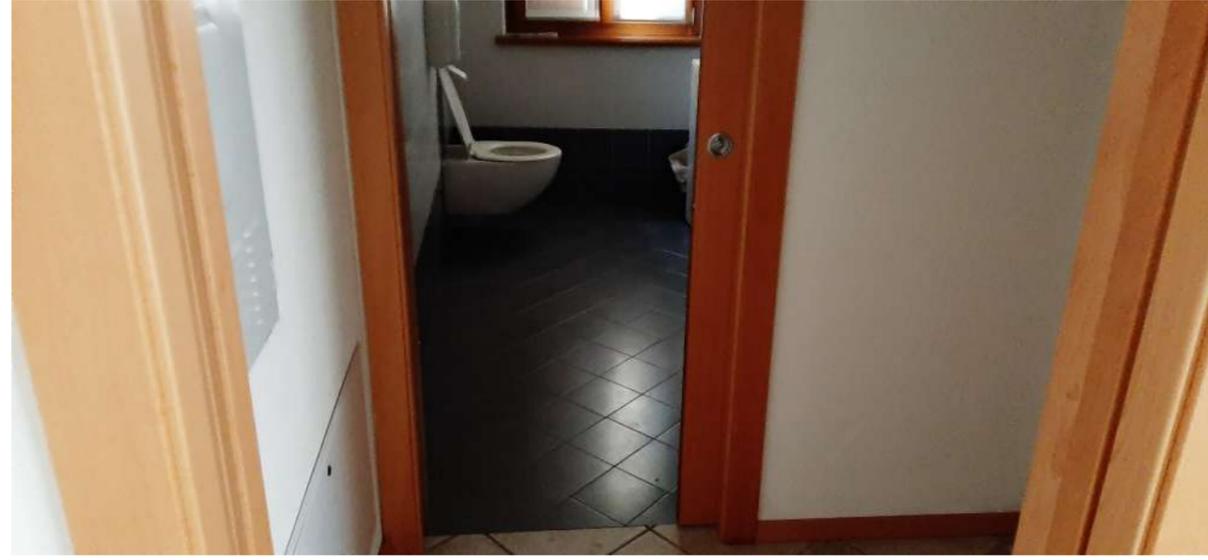
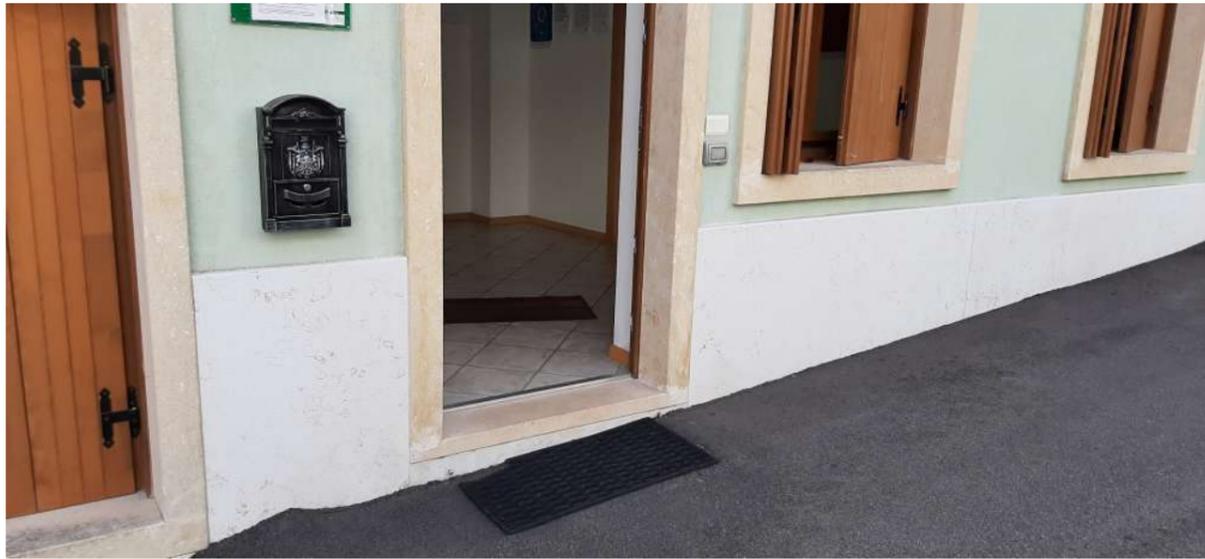
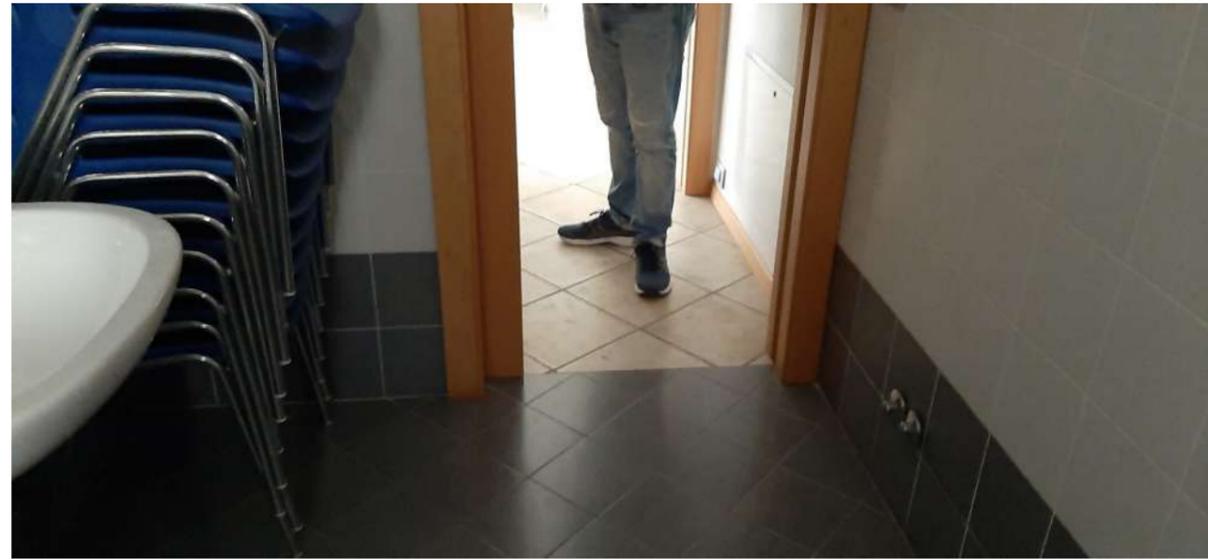
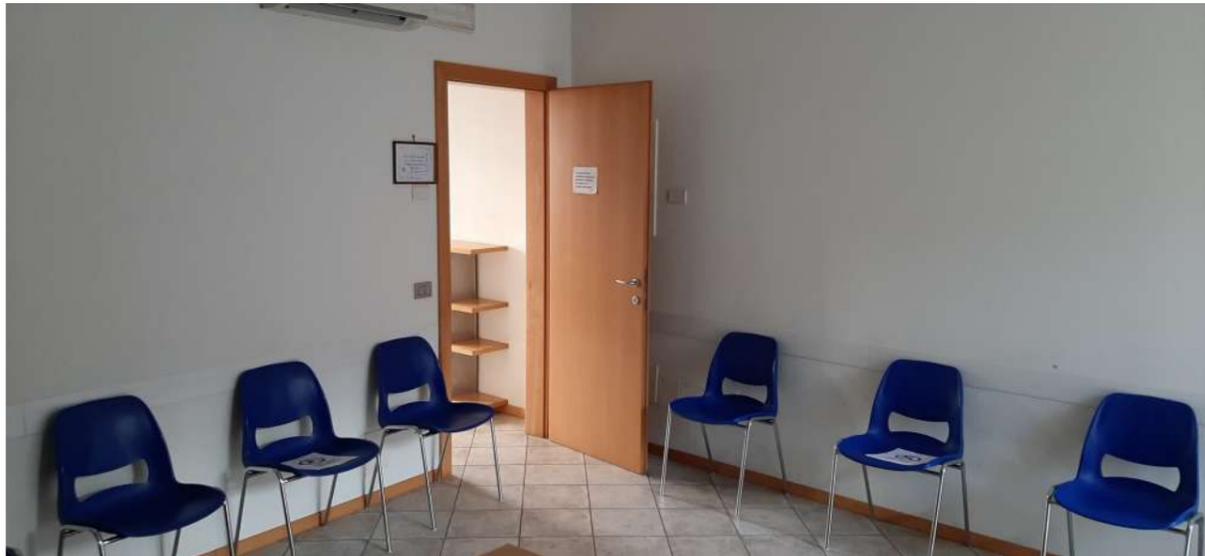
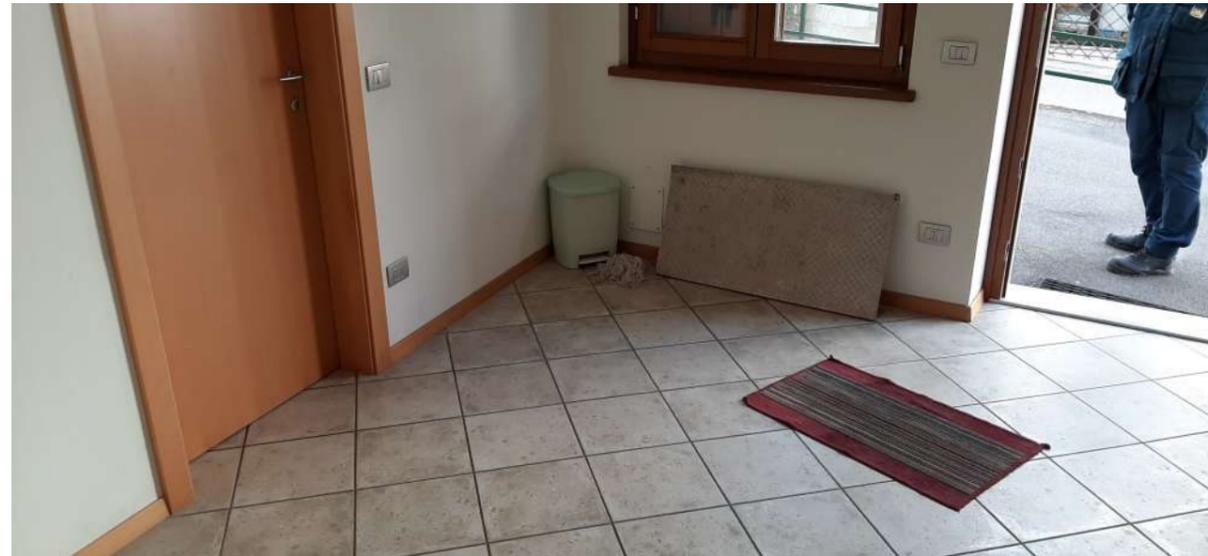
i servizi igienici sono per normodotati e non hanno dispositivi per disabili. Tuttavia la dimensione dello spazio principale del bagno potrebbe permettere la sua trasformazione. Le due porte di ingresso sono un po' meno di 80 cm di larghezza.
