COMUNE DI  
**BRENTINO BELLUNO**  
PROVINCIA DI VERONA

**P.E.B.A.**  
**2020**  
CIG. Z5A2F129E8

# SCHEDATURA DELLO STATO ATTUALE: SPAZI URBANI

**04**

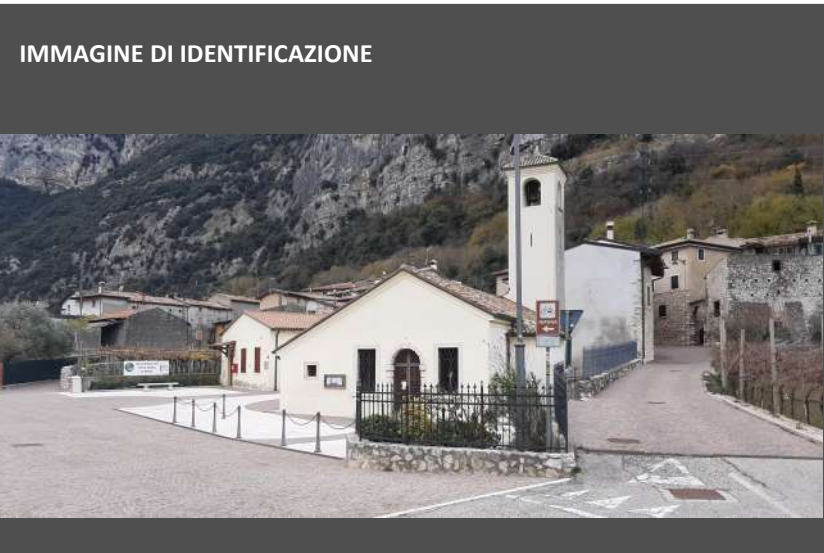
Spazio pubblico antistante il centro civico e la chiesa

Nelle adiacenze è presente un parcheggio auto con più stalli disposti a pettine rispetto a via A. Moro. Uno di essi potrà essere dedicato a utenti disabili.

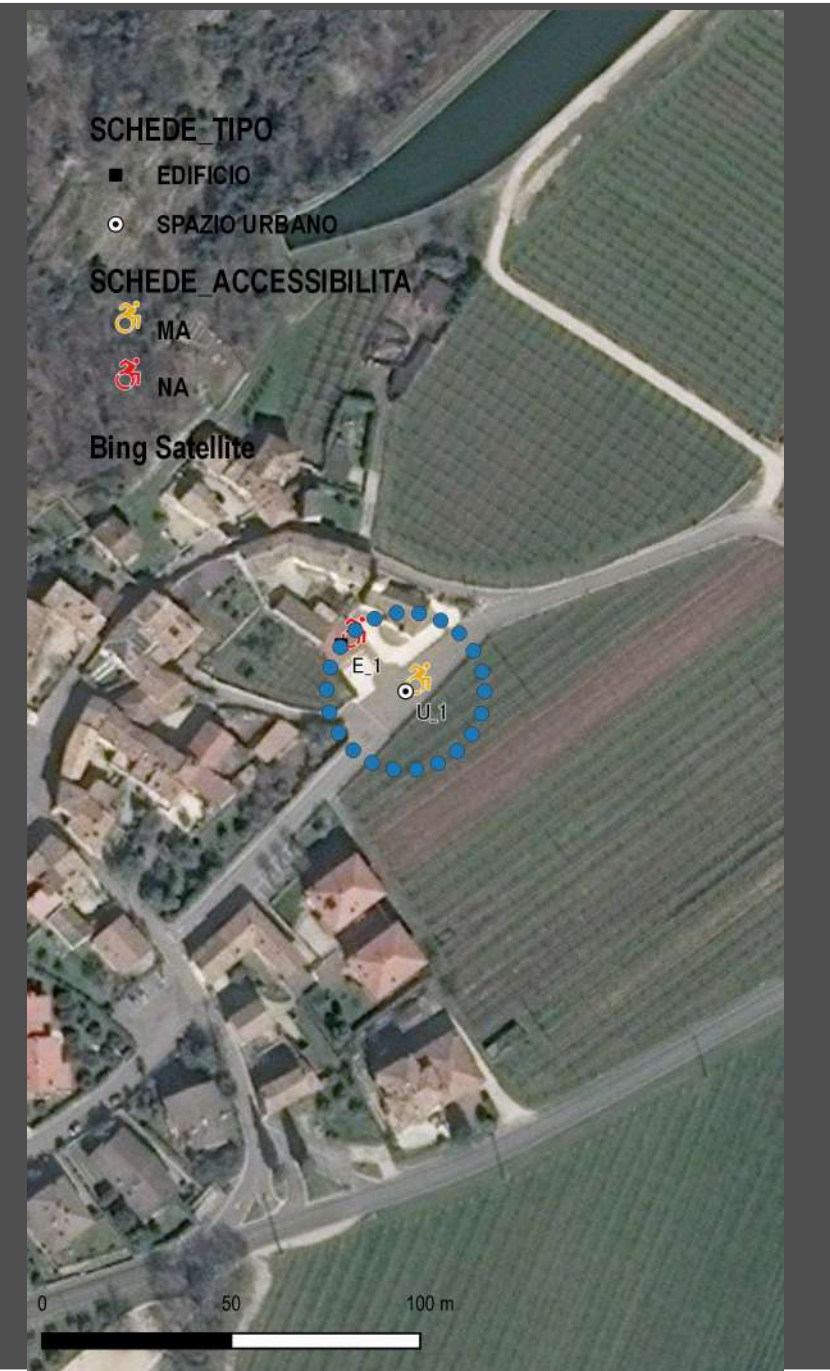
CENTRO CIVICO E CHIESA S.M. DELLE GRAZIE PREABOCCO

Si tratta di una area con elevato Valore architettonico in cui le soluzioni sono di buon livello estetico e qualitativo dei materiali. Non sono presenti supercorsi tattili per non vedenti. Solo nell'area antistante la chiesa c'è una delimitazione con dissuasori in ghisa e catenella per tenere lontane le auto dai pedoni.

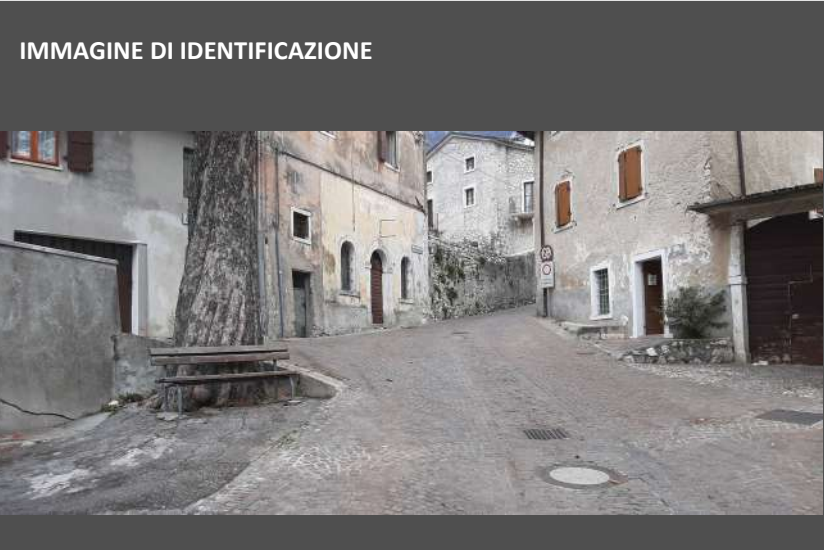
Precorso urbano di collegamento del centro del paese sino alla scalinata che conduce al Sentiero del pellegrino.

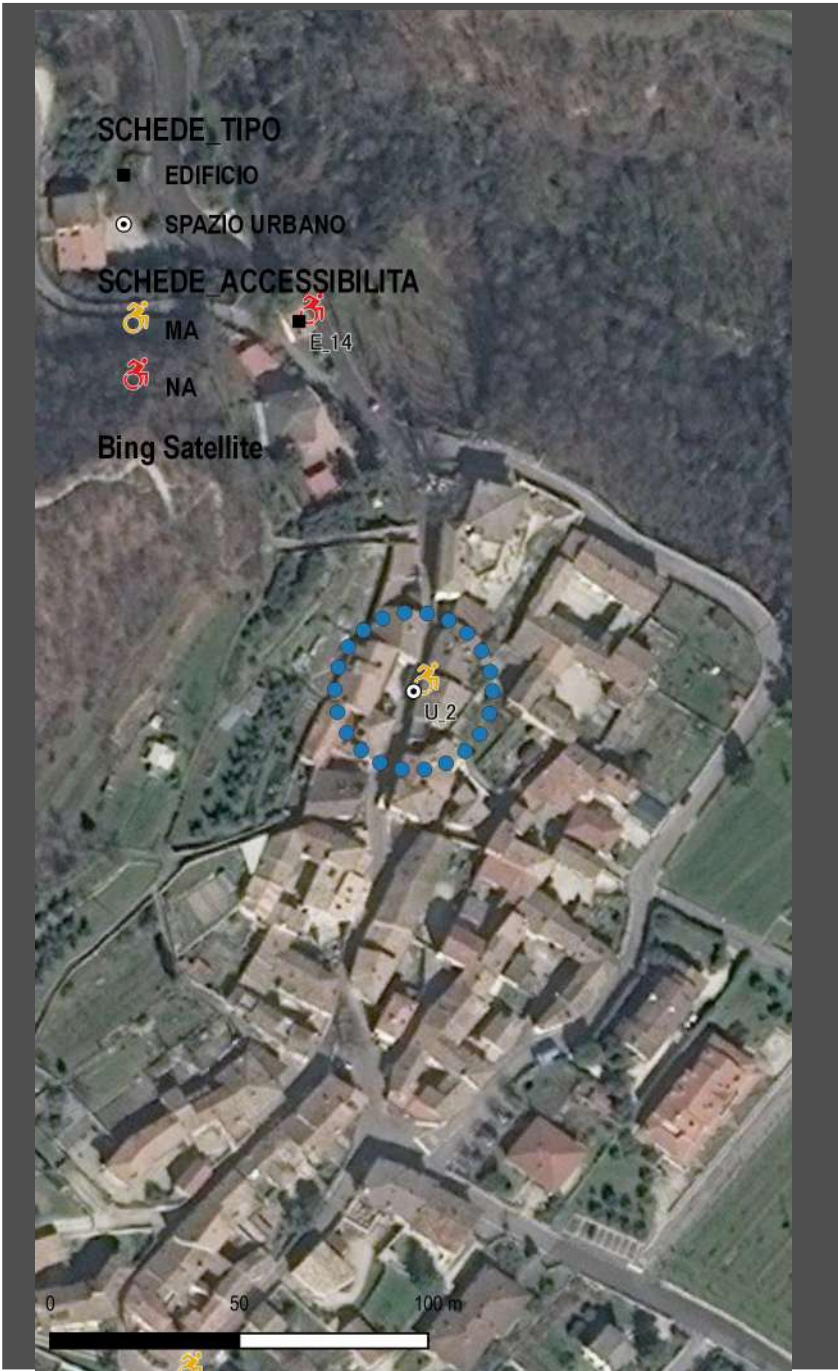
PERCORSO AVVIO AL SANTUARIO

Si tratta di percorso urbano promiscuo. La pavimentazione è di buona qualità in porfido ma presenta delle fasce di smoller particolarmente scabre (soluzione presumibilmente utilizzata per la presa delle ruote dei veicoli in caso di neve).

Si tratta di percorso urbano promiscuo che segue l'andamento urbano storico con le sue forti pendenze naturali. Non vi sono margini di miglioramento se si mantiene la carrabilità. Non vi sono elementi di segnaletica tattile per utenti con disabilità visive.

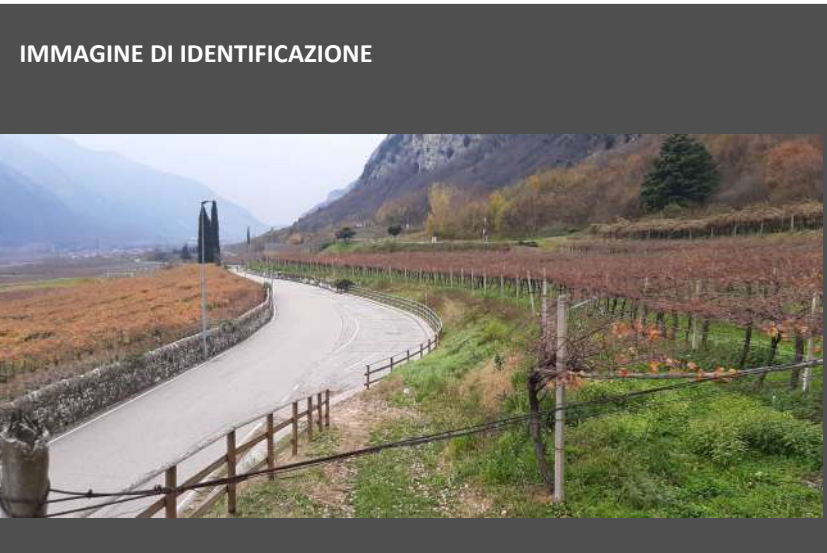
Le aree parcheggio della chiesa di Brentino e le aree parcheggio lungo via Santuario, possono offrire la possibilità di introdurre stalli di sosta dedicati a utenti disabili.

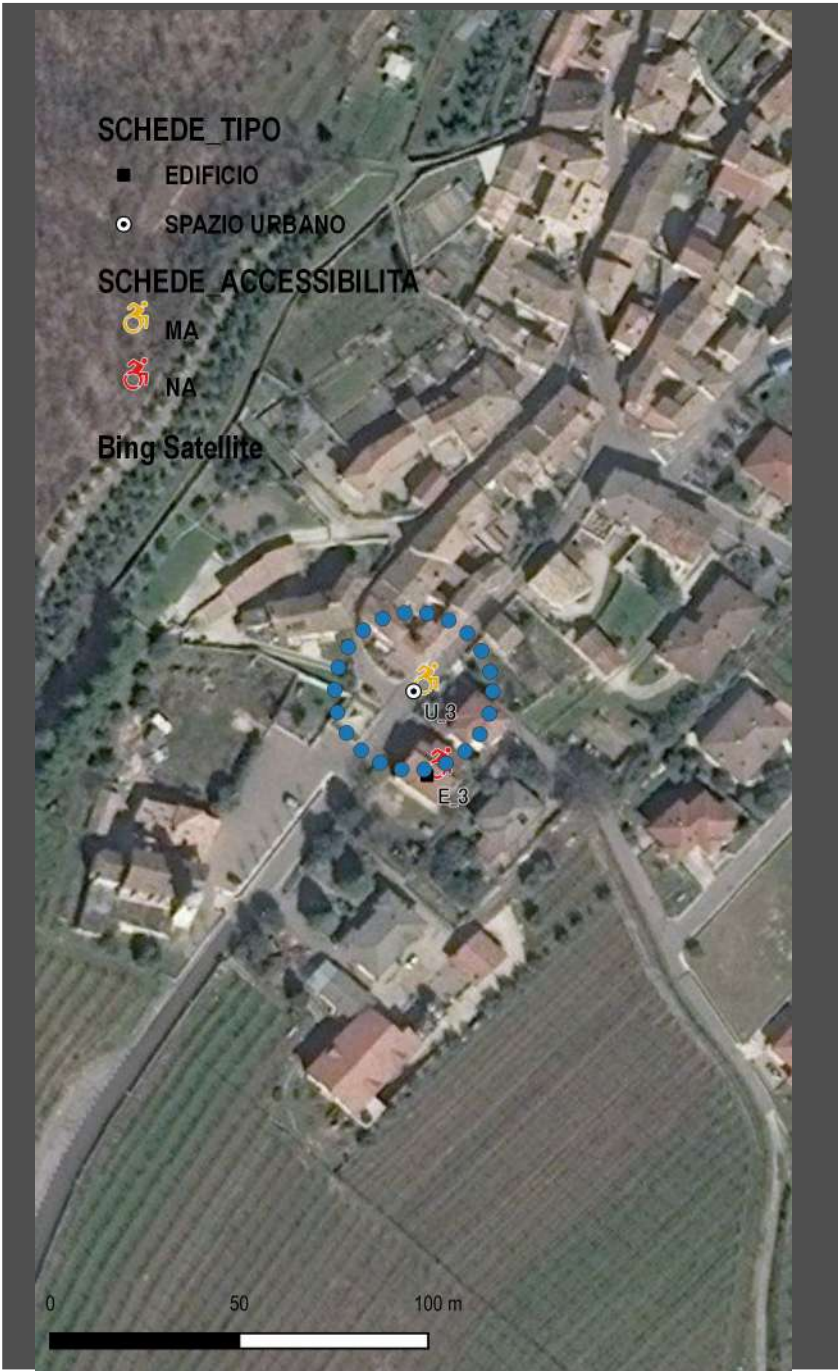
PERCORSO DI CONNESSIONE AI PARCHEGGI

Percorso urbano di collegamento dai parcheggi su via Santuario nei pressi della chiesa di Brentino, sino a centro del

Si tratta di percorso urbano promiscuo. Il fondo stradale è asfaltato, si rende opportuna la sistemazione almeno di una fascia laterale e la realizzazione di un senso di un'area pedonale tramite segnaletica orizzontale.

Si tratta di percorso urbano promiscuo che segue l'andamento naturale del contesto. Non vi sono margini di miglioramento per le pendenze, è auspicabile l'introduzione di area pedonale delimitata da segnaletica orizzontale valicabile. Non vi sono elementi di segnaletica tattilo plantare per utenti con disabilità visive.

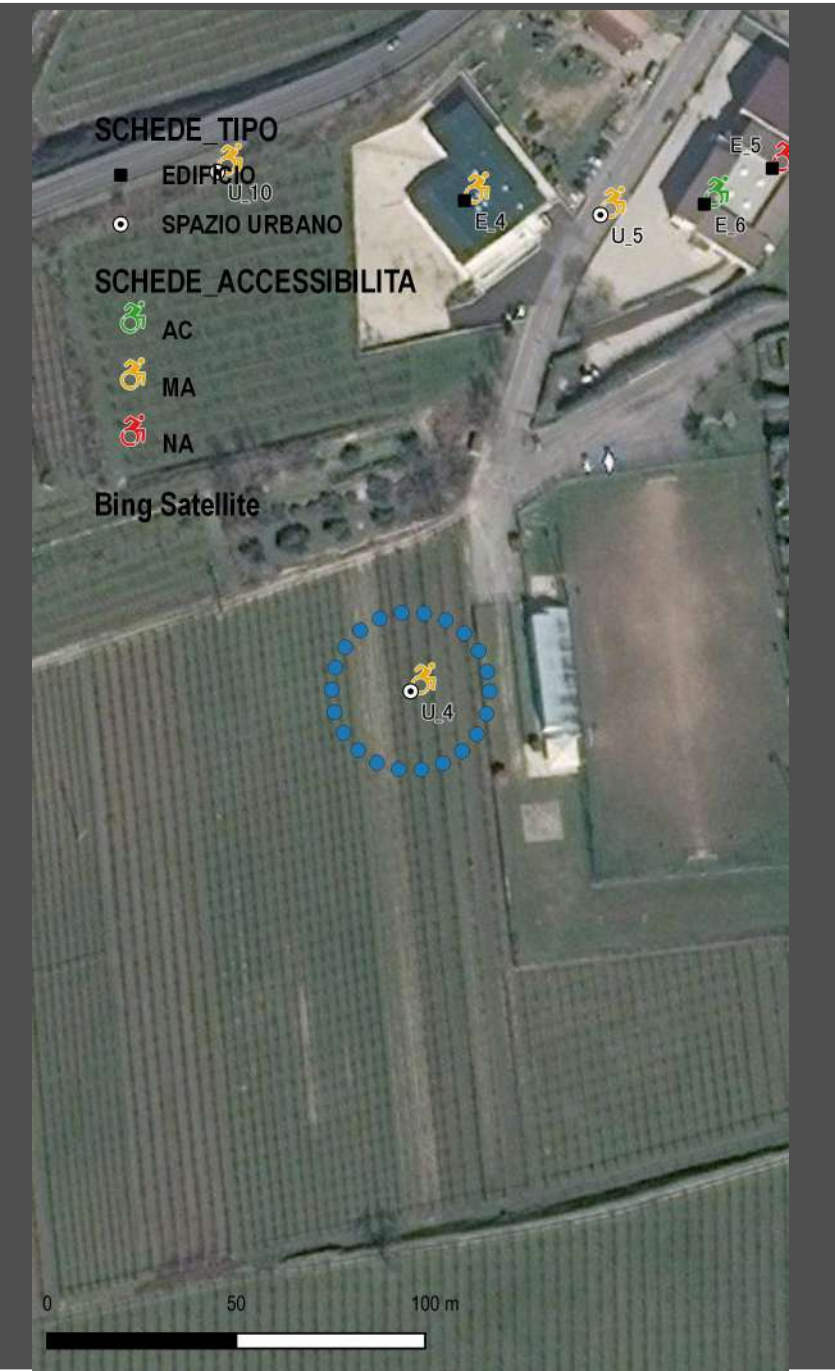
AREA GIOCHI DI RIVALTA

Il percorso interno dell'area gioco andrebbe esteso a raggiungere il tavolo conviviale e quello da ping-pong. Andrebbe inoltre ampliata la superficie pavimentale in ingresso dove i cavalletti di rallentamento generano un passaggio un po' complesso per i disabili in sedia a rotelle. È inoltre auspicabile la loro rimozione o allontanamento. Si ritiene inoltre opportuno l'allargamento dell'area pavimentata a lato della panchina sino al cancello.

Non vi sono elementi di segnaletica tattilo plantare per utenti con disabilità visive.

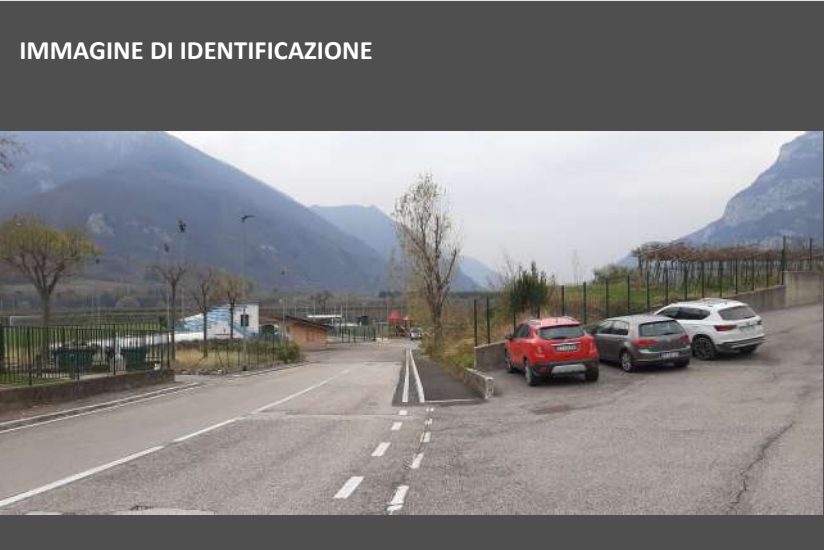
1 posto auto in condivisione con area giochi Rivalta.

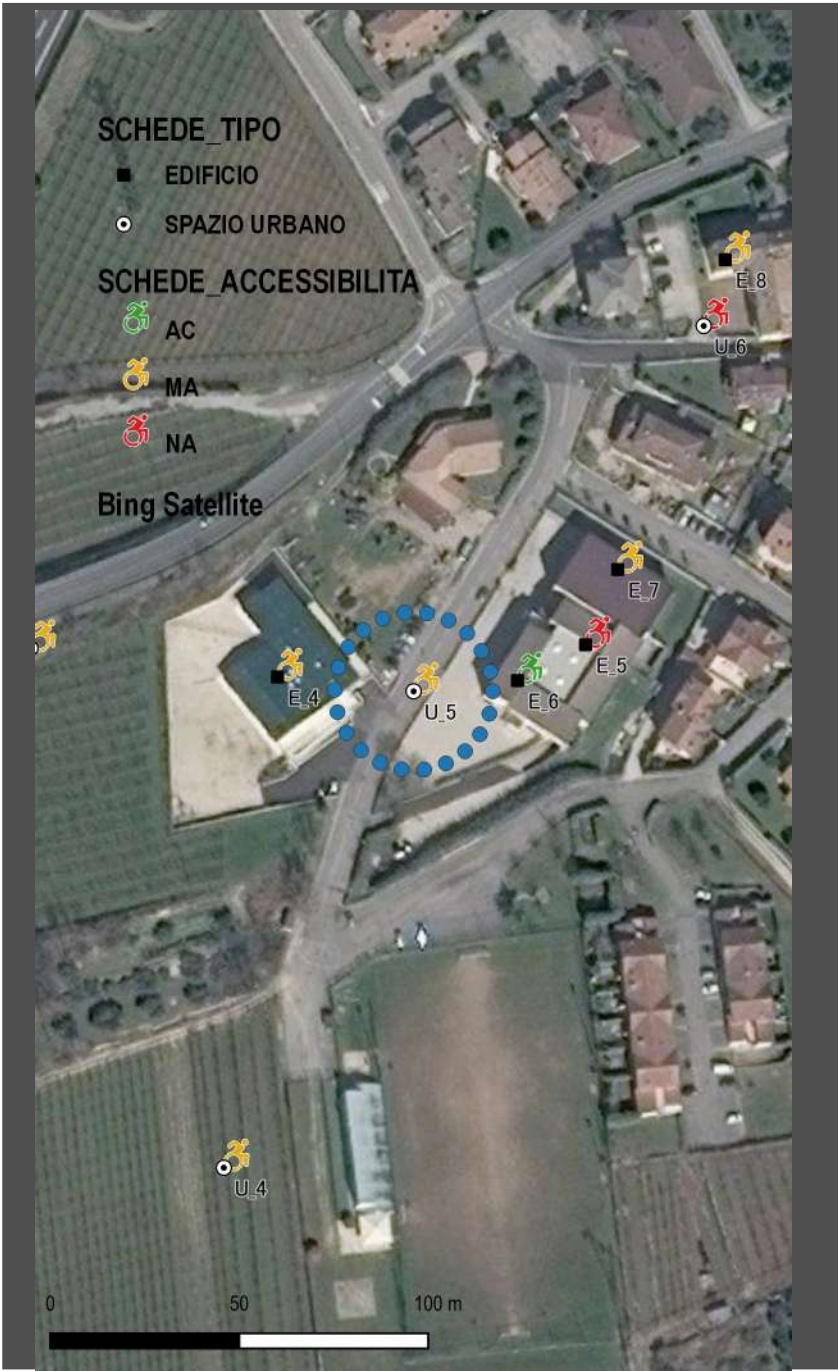
PLESSO SCOLASTICO DI RIVALTA

Percorso urbano di collegamenbto degli edifici del plesso sco- lastico con le aree ricreative e i parcheggi.

Va evidenziato che il marciapiede che presenta criticità è quello lato bi- blioteca, mentre l'altro ha larghezza costante superiore a 150cm, scivoli e superfci pavimentali regolari.

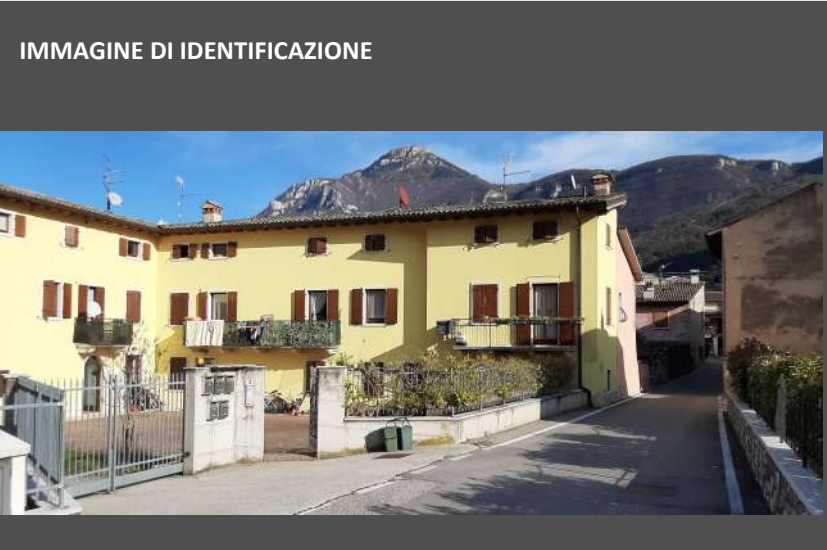
Le aree esterne al fabbricato non hanno spazi sufficienti per dar luogo a parcheggi.

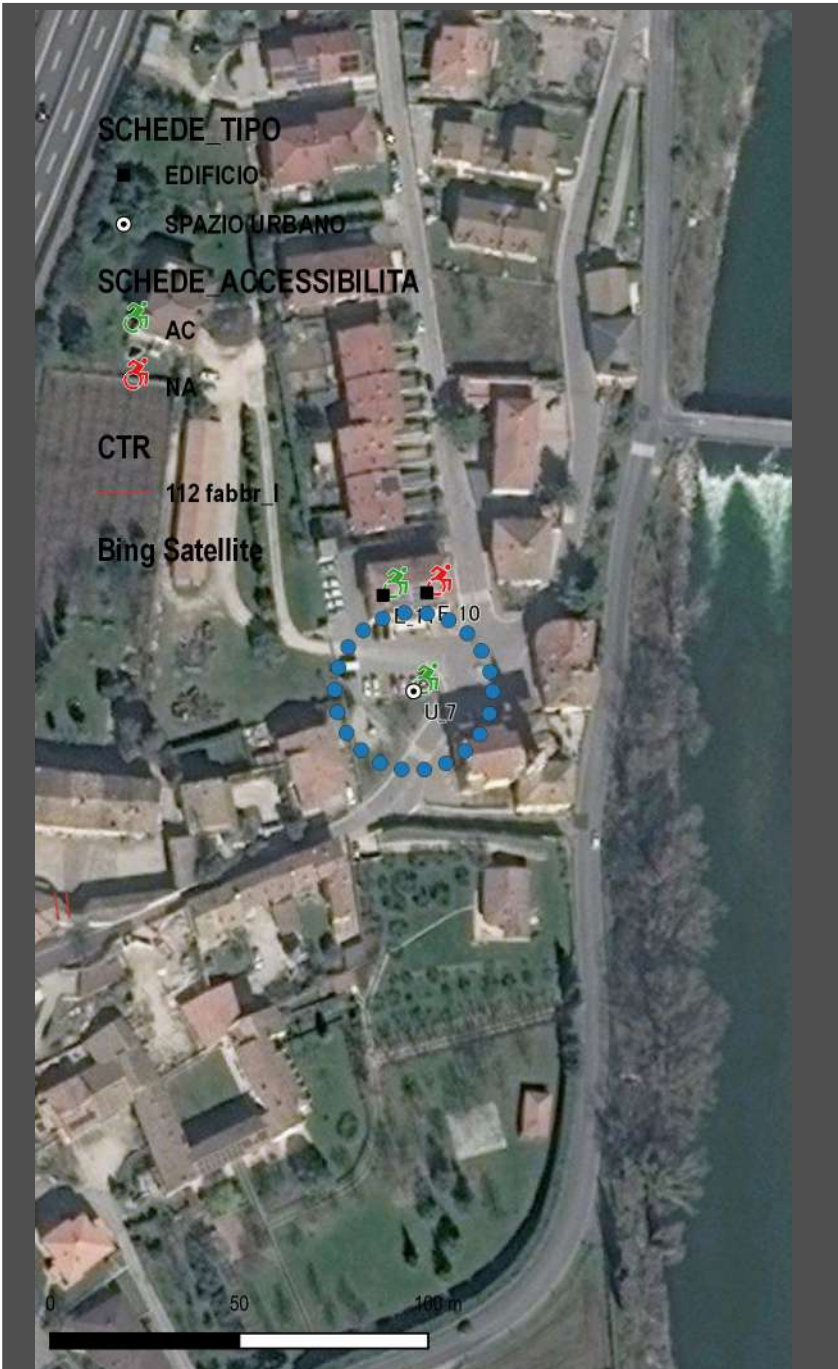
IMMAGINE DI IDENTIFICAZIONE

PIAZZA DEL MUNICIPIO

Area urbana pedonale e parcheggi.

Il percorso degrada come qualità nella connessione alla rete viaria.

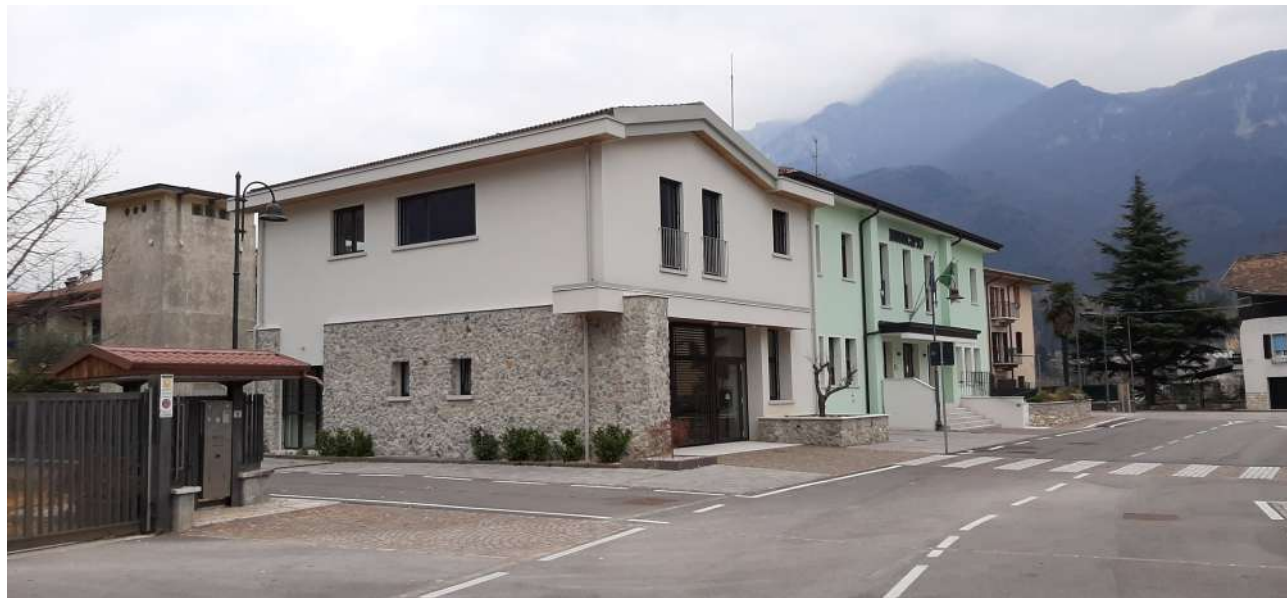
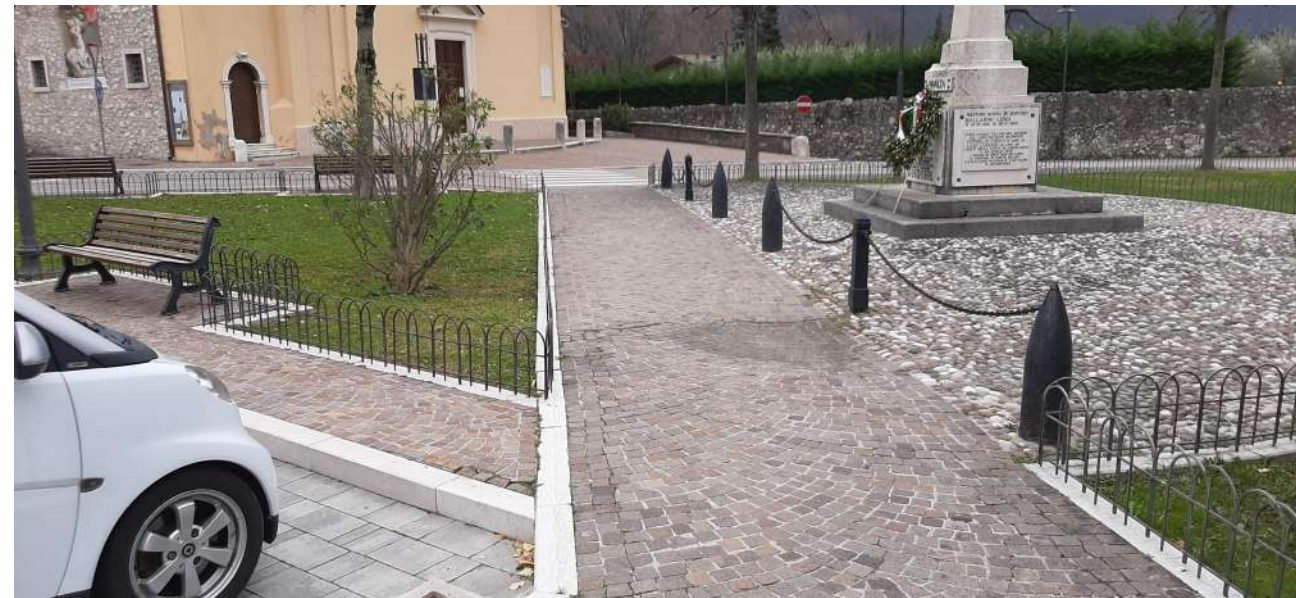
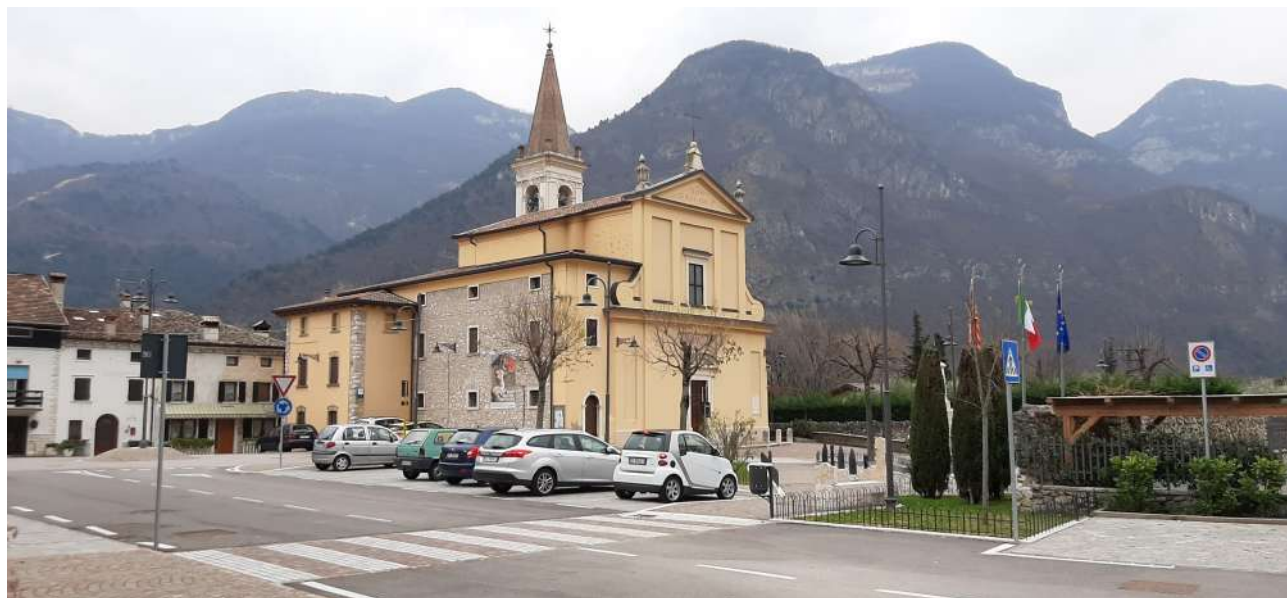
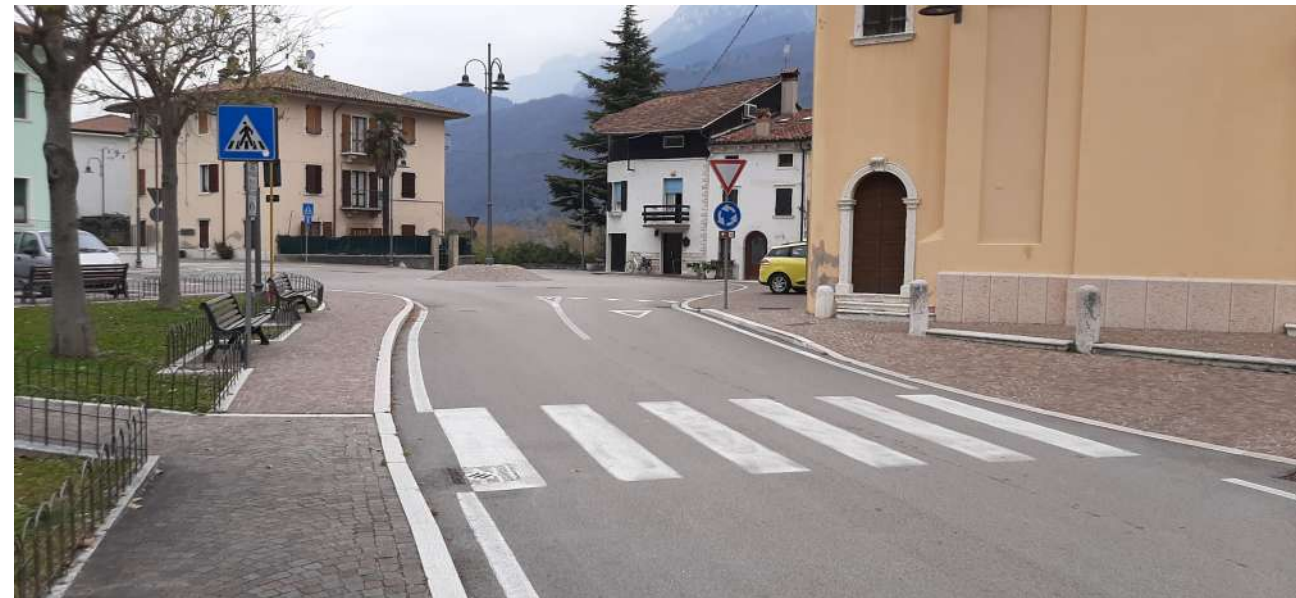
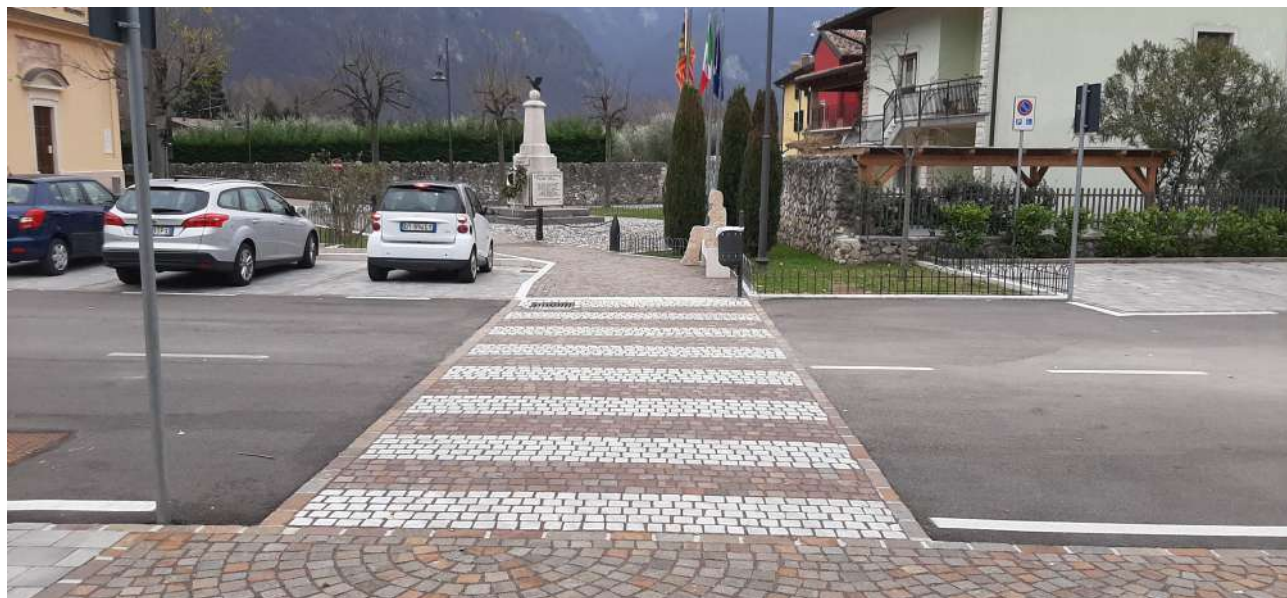
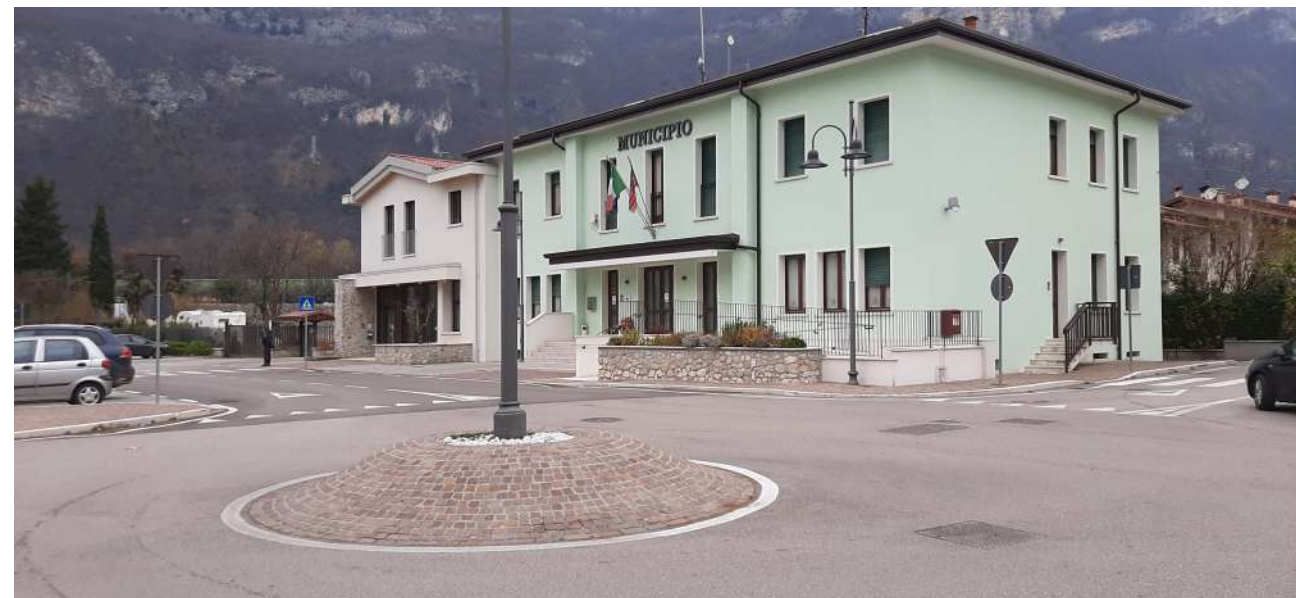
7 / 2

Il tratto di percorso verso il monumento presenta un vistoso avvallamenti che interrompe la continuità delle superfici e andrà ripristinato. Non vi sono elementi di segnaletica tattilo plantare per utenti con disabilità visive.
